確実な物質識別

Niton を使用した遡及的 PMI の実施 ハンドヘルド アナライザー

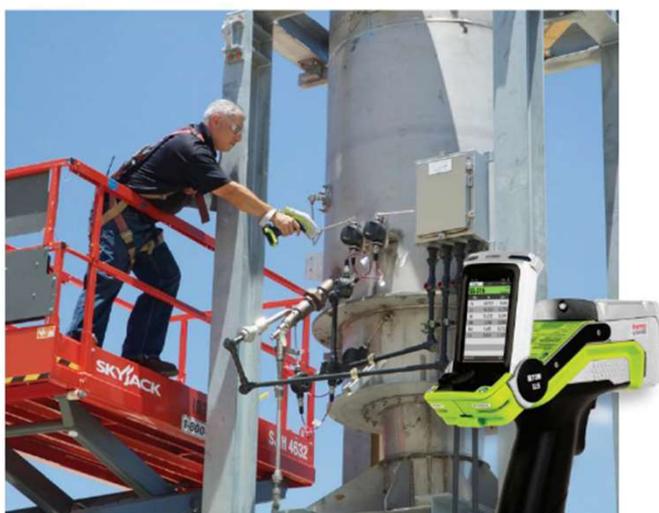
Niton XL5 Plus ハンドヘルド XRF

Niton XL5 Plus 携帯型 XRF

アナライザは、市場で最小かつ最軽量の高性能

HHXRF アナライザです。Niton XL5 Plus アナライザは、オペレーターの疲労を軽減し、大型の HHXRF、HHLIBS、およびモバイル光学分光分析 (OES) 機器が通常アクセスできないスペースでのテスト アクセスを可能にします。Niton XL5 Plus 分析装置は、Mg から Bi までの範囲の元素を、要求の厳しい精製環境で迅速かつ正確に分析し、精製業界に次の主な利点を提供します。•独自の 5W によるクラス最高の分析性能

X線管とグラフェンウィンドウを備えた最先端の大型シリコンドリフト検出器により、全体的に最高の精度、感度、および最速の軽元素 (Mg、Al、Si、P、およびS) 検出を提供します。

- でのテストを可能にする移植性による生産性の向上
タイツスペース;
- 2.8 ポンド (1.3 kg) の軽量設計でユーザーの快適性を最適化。オペレーターの疲労のないロープ アクセス PMI 検査に適しています。

- 統合された 1.2M マイクロおよび 5M マクロ カメラと小さなスポット
正確なサンプル配置のための分析、および参照とデータの完全性を改善するための画像キャプチャ。
- 手袋を着用していても使用できる、スワイプ、チルト、鮮明なタッチ スクリーンディスプレイ。• 頑丈なハ
ウジングは、過酷な環境向けの飛沫と防塵です。• ホットスワップ可能なバッテリーとバッテリー寿命インジケータ表示により、現場での使用を拡張。
